# 大丰丰华盐城大丰恒盛商品混凝土 有限公司“2·12”一般机械伤害事故 调查报告

大丰区政府事故调查组  
2026 年 7 月 25 日

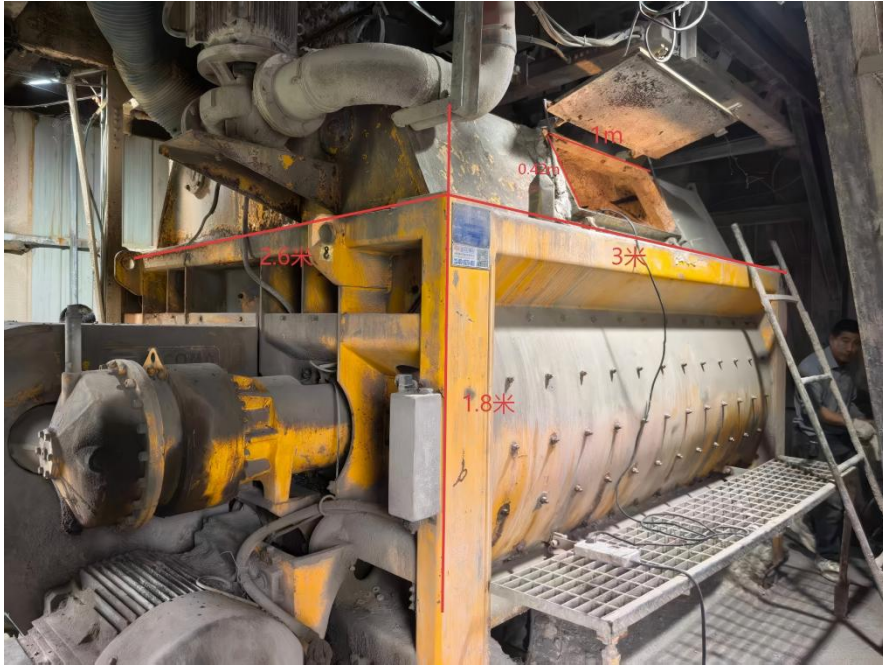
图 1 1#搅拌机（外部）

涉事设备为恒盛公司1#搅拌楼搅拌机（图1），搅拌机仓东西长300cm、南北宽260cm、高180cm，南北侧各有一长方形人孔，长100cm、宽42cm，其生产厂家为珠海仕高玛机械设备有限公司，搅拌机仓东侧上方连接处设有中途仓（图2），中途仓东西长70cm、南北宽100cm、高60cm，中途仓内设有仓门，由安装在中控室电脑中的控制系统操纵气动杆（图3）控制开合，事故现场搅拌机及中途仓设备完好，事故发生地点位于搅拌机仓与中途仓连接处（图4）。

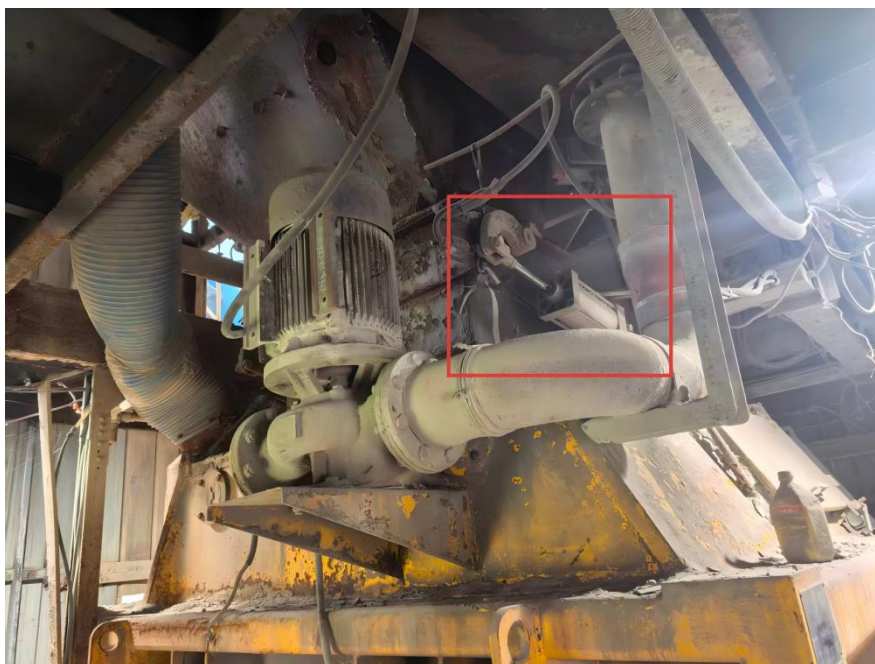
图 3 1#搅拌机中途仓门控制气动连杆

2026 年 2 月 12 日上午 9 时许，恒盛公司生产厂长施某灵电话通知杂工杨某（伤者）与谢某海，要求二人下午前往 1#搅拌楼搅拌机清理结料。当日下午 13 时许，杨某与谢某海抵达 1#搅拌楼搅拌机平台，谢某海从中控室拿走了搅拌机钥匙并关闭了 1#搅拌楼动力柜电闸，杨某打开了搅拌机仓门进入设备内部开始清理结料。14 时 30 分许，杨某完成搅拌机仓的清理工作，准备继续清理中途仓结料，遂让谢某海通过对讲机通知中控室系统操作员杨某兰打开中途仓仓门，收到通知后杨某兰通过控制系统打开了中途仓门，杨某随即站在搅拌机搅拌轴上，将上半身探入中途仓开始清理作业。恰逢此时供电公司准备对 1#630kVA 变压器进行停电操作，为了保护中控室电脑数据，施某灵赶到中控室安排杨某兰执行了退出系统操作，虽然谢某海关闭了 1#搅拌楼搅拌机动力电源，但由于中途仓门是由控制系统通过压缩机驱动的气动杆单独控制，气动杆在系统退出后自动收缩驱动中途仓门关闭，此时的杨某感觉到中途仓门正在闭合，大声呼救，在搅拌机

1. 恒盛公司电力系统存在缺陷。在 1#搅拌楼动力电源关闭的情况下,中控室控制系统退出仍能够导致中途仓门闭合。

（一）恒盛公司要深刻吸取此次事故教训，切实落实企业安全生产主体责任，引以为戒，防止类似事故再次发生。一要严格开展全员培训教育工作，加强三级安全教育，尤其要针对有限空间作业安全管理要求开展专门培训；二要深入开展风险辨识和隐患排查，特别是历次风险辨识的盲点、漏点，集中排查事故隐患，及时发现问题并落实整改，确保各层级安全生产管理工作到位；三要组织编制包括搅拌机清扫作业在内的安全操作规程，并督促员工严格遵守；四要严格落实有限空间作业审批制度，建立有限空间管理台账，严格依照有限空间作业的有关安全要求进行作业；五要对现有电力系统进行技术改造，确保搅拌机电力设施物理隔离到位；六要对标“六化”建设目标，把安全生产要求融入日常生产经营活动的每个环节，通过日常巡查、定期复盘、动态调整隐患防控措施，让安全管理成为企业生产的常规工作，持续筑牢安全生产防线；搭建实体安全生产管理架构，保障安全管理所需的人员、经费、物资投入；将各层级、各岗位的安全生产职责、操作规范、管控要求梳理整合为可查阅、可执行的标准化手册，方便员工随时对照学习执行，推动安全管理工作落地执行。

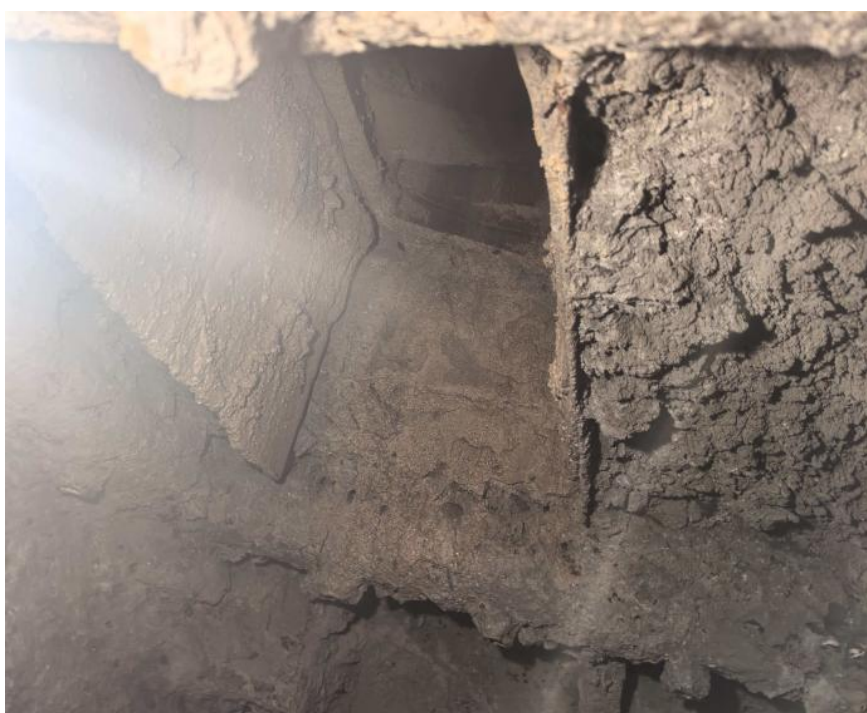
图 4 1#搅拌机仓与中途仓连接处（内部）

1. 作业人员进入危险设备内部作业。恒盛公司风险隐患辨识管控存在缺陷,未能辨识出控制系统退出会导致中途仓门关闭的风险隐患,致使清料作业人员在无法充分了解作业场所存在的风险隐患的情况下进入危险设备内部作业。

2. 操作人员操作错误。中控室操作人员在中途仓内有作业人员的情况下退出操作系统。
